BahnPraxis

Zeitschrift zur Förderung der Betriebssicherheit und der Arbeitssicherheit bei der DB AG

2 · 2006

Automatische Stromabnehmer-Senkeinrichtung (AS) bei Lokomotiven der DB AG

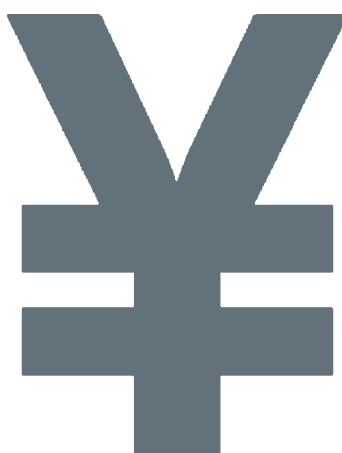
Abbildung 1: Yen-Zeichen.

Die wichtigste Neuerung der Bekanntgabe 4 zur Konzernrichtlinie 408.01 – 09 „Züge fahren und Rangieren“ (gültig ab 11.12.2005) besteht in der Einführung eines so genannten Yen-Zeichens im Fahrplan (¥). Das Yen-Zeichen kennzeichnet das Ende des anschließenden Weichenbereichs bei Ausfahrt aus einem Bahnhof oder Fahrt auf einer Abzweigstelle, also die letzte Weiche im Fahrweg.

r) das Zeichen „¥“ zur Kennzeichnung des Endes des anschließenden Weichenbereichs bei Ausfahrt aus einem Bahnhof oder Fahrt auf einer Abzweigstelle

Damit der Triebfahrzeugführer die Stelle exakt bestimmen kann, ab der eine andere Geschwindigkeit gilt, wird im Fahrplan das Ende des anschließenden Weichenbereichs durch das in Abbildung 1 dargestellte Yen-Zeichen kenntlich gemacht. (Abbildung 3).

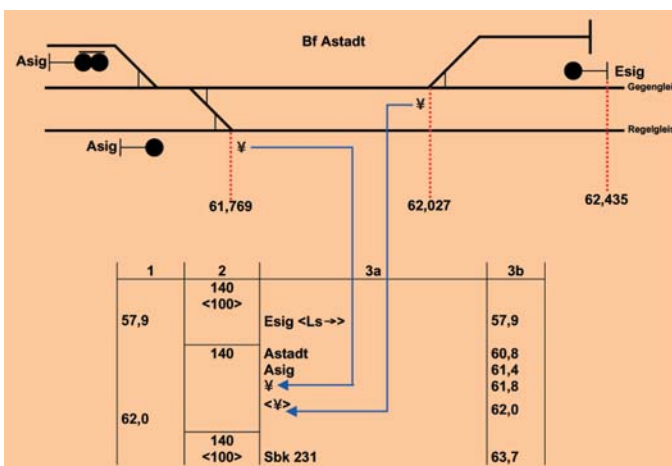
Abbildung 3:
Fahrplan mit Yen-Zeichen.

Der in der Grafikspalte fett dargestellte Strich muss rechts sein, während ein Zug das Regelgleis sowie den davor liegenden Abschnitt zwischen der im Fahrplan durch das Zeichen „¥“ gekennzeichneten Stelle und der Bahnhofsgrenze befährt.

Der in der Grafikspalte fett dargestellte Strich muss links sein, während ein Zug das Gegengleis sowie den davor liegenden Abschnitt zwischen der im Fahrplan durch das Zeichen „¥“ gekennzeichneten Stelle und der Bahnhofsgrenze befährt.

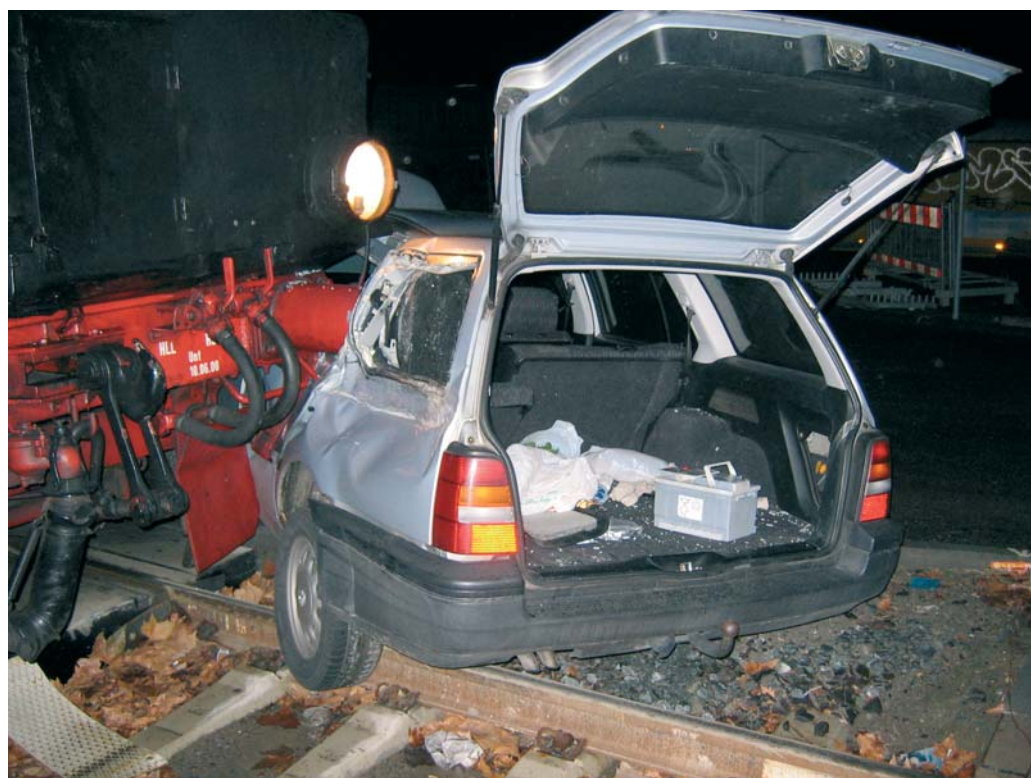
Unfall zwischen einer Museumsbahn und einem PKW, bei dem zum Glück nur Sachschaden entstand. Der PKW-Fahrer gab an, er hätte keine Zeit gehabt am Bahnübergang zu warten. In dem Auto befand sich eine vierköpfige Familie.
