BahnPraxis

Zeitschrift zur Förderung der Betriebssicherheit und der Arbeitssicherheit bei der DB AG

Aktualisierung 3 der Richtlinie (Ril) 91501

Bremsen bedienen und prüfen – aber richtig!

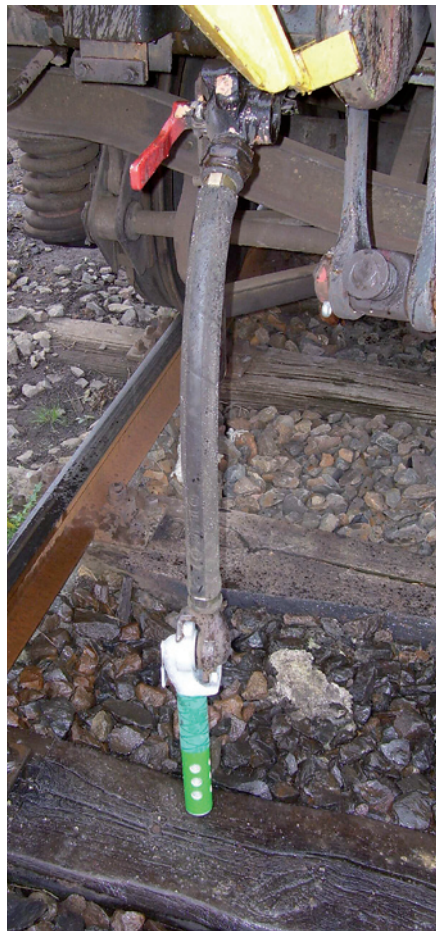
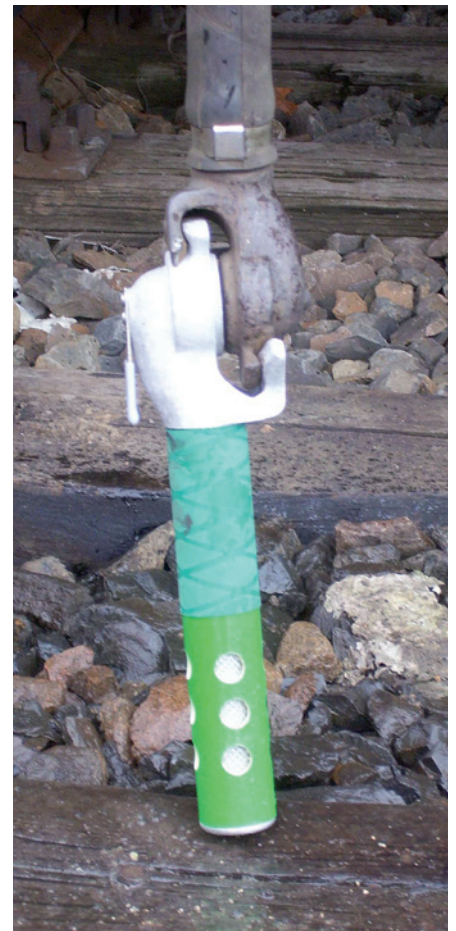
Abbildung 5: Schalldämpfer.

Bedingt durch die Einführung eines Schalldämpfers zur Verringerung der Lärmbelastigung um ca. 80 % (Abbildung 5) ist der letzte Luftabsperrhahn technisch bedingt für nunmehr 15 Sekunden zu öffnen. Bei Vorhandensein einer zweiseitig gerichteten Sprechverbindung zwischen bedienendem und prüfendem Bremsprobenberechtigten kann der Luftabsperrhahn des letzten Fahrzeuges vor Ablauf der 15 Sekunden wieder geschlossen werden, wenn der bedienende Bremsprobenberechtigte einen Druckabfall in der Hauptluftleitung von mindestens 0,5 bar eindeutig feststellt und dies dem prüfenden Bremsprobenberechtigten meldet.

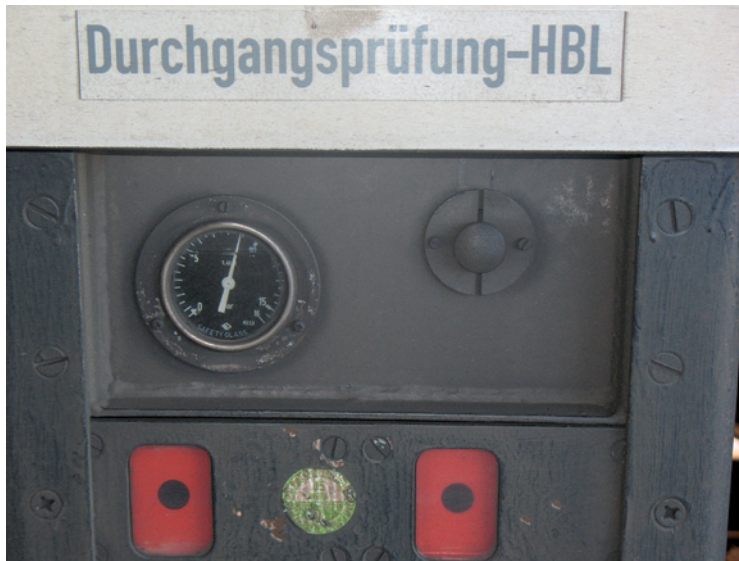
Abbildung 6:
Druckknopf für
die Durchgangs-
prüfung der
Hauptluftbehäl-
terleitung (HBL).

sein. Diese besteht u.a. aus einem Druckknopfventil und einem Druckmesser für HBL-Druck an jeder Wagenlängsseite (Abbildung 6).
