BahnPraxis B

Aktuell Sachgerechtes Bohren in Schienen

Spezial Unfall bei Brennschneidarbeiten an Gleisen

Sachgerechtes Bohren in Schienen

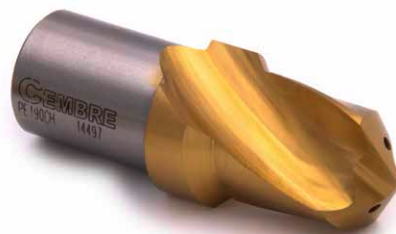
Abbildung 1:
Bohrer mit Fase,
Durchmesser 19 mm

Um den Mitarbeitern, die diese Bohrungen an den Schienen ausführen, eine Verbesserung bei der Herstellung der Fasen und das Einsparen eines zusätzlichen Werkzeugs bieten zu können, hat der Hersteller der Schienenbohrmaschine (Ebgw 04.51 (Ebgw – Elektrische Streckenausüstung – Geräte und Werkzeuge)) einen Bohrer mit integriertem Abfaskopf (Bohrer mit Fase) entwickelt (Abbildung 1).

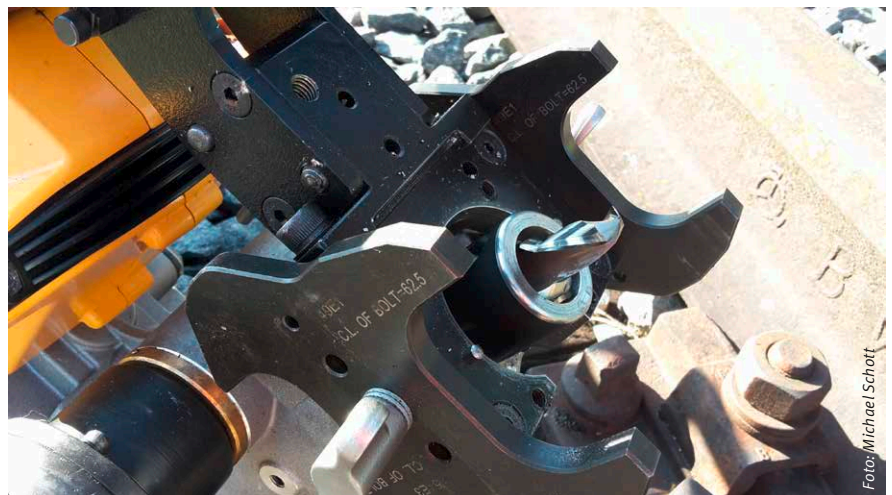
Abbildung 3:
Bohrer mit Fase und Adapter in der
Schienenbohrmaschine

mit dem Bohrer und der entsprechenden Schienenprofilschablone ausgerüstet (Abbildung 3), auf die Schiene aufgesetzt und verspannt. Danach wird die Bohrmaschine sowie der Kühlmittelzufluss eingeschaltet und mit dem Bohren begonnen (Abbildung 4).

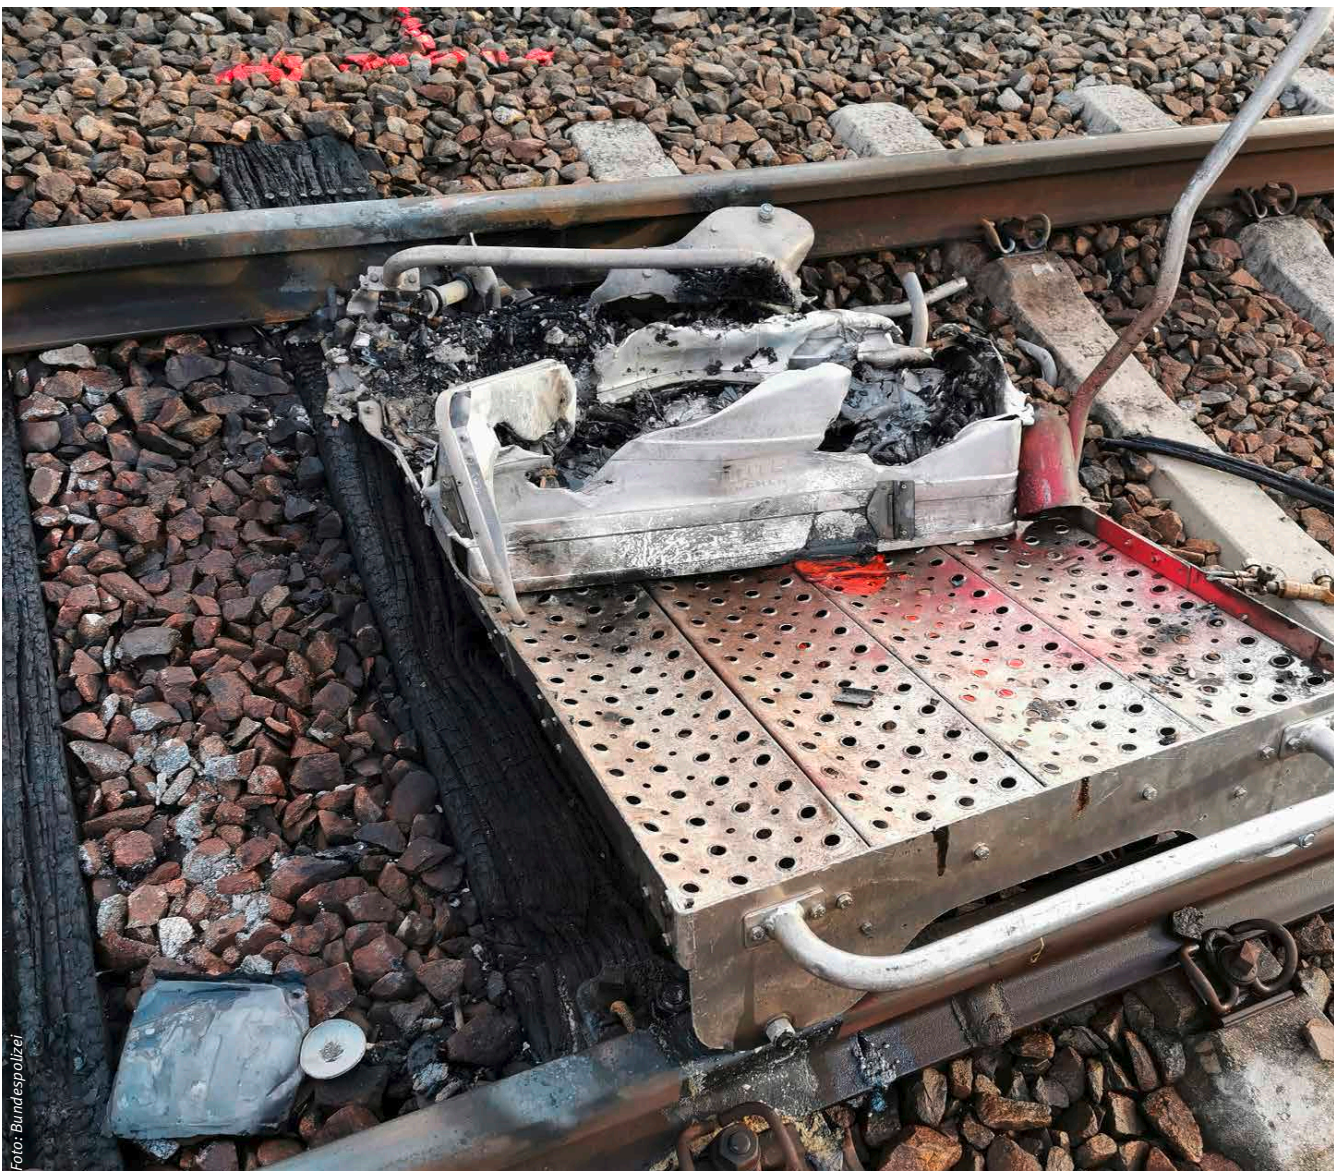
Die Reste eines Flaschen-transportwagens

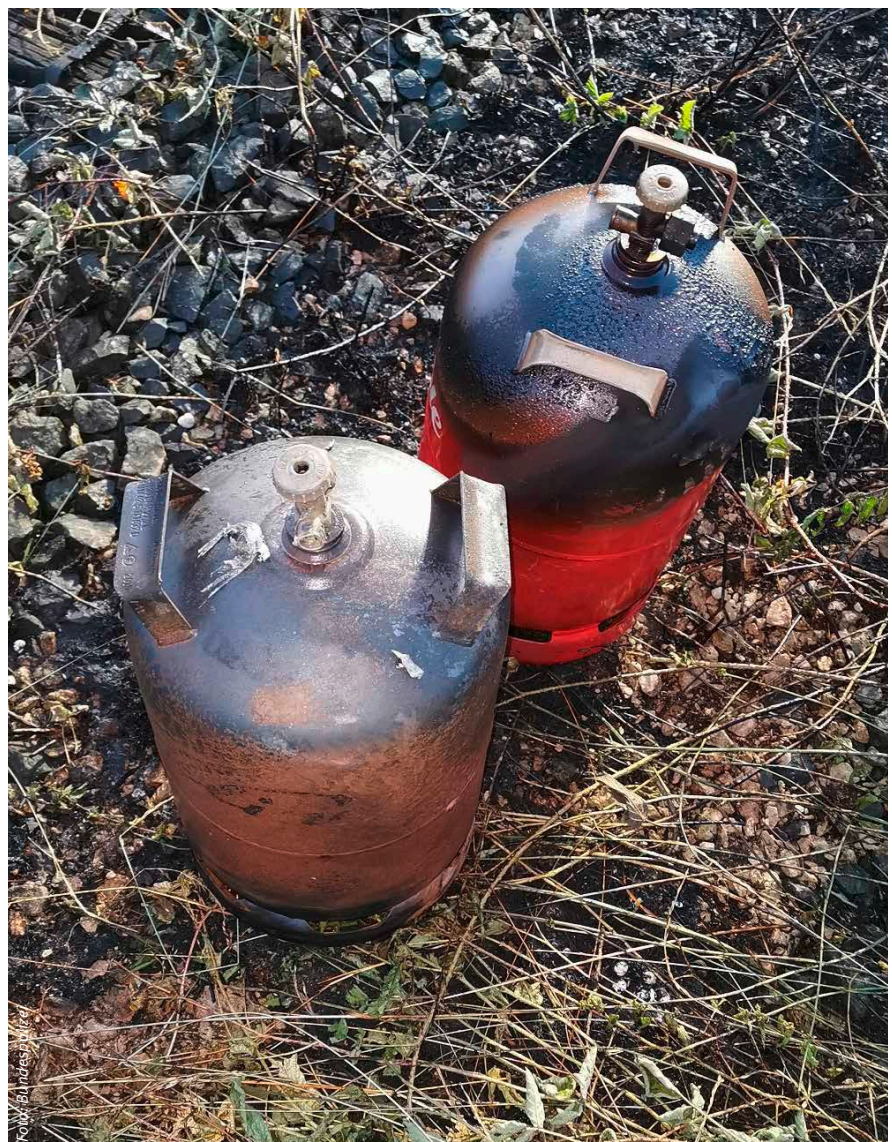
Abbildung 2:
Die ausgebrannten Propangas-
flaschen nach dem Unfall

Wären die Flüssiggasflaschen nicht unmittelbar neben den Sauerstoffflaschen positioniert gewesen, dann wäre an dieser Stelle die Sache zu Ende. Doch das weggeschleuderte Material mit seiner enormen Temperatur von deutlich über 1.200 Grad Celsius hat eine der Flüssiggasflaschen getroffen. Zu vermuten ist, dass es an mehreren Stellen den Schlauch, die Reguliereinrichtungen und auch den Anschluss

der Druckregler getroffen hat. Dabei wurden die Verbindungen und der Schlauch undicht. Flüssiggas strömte aus – Dank der Sicherheitseinrichtungen nur eine relativ kleine Menge. Dieses Flüssiggas, schwerer als Luft, versackte im Schotterbett sowie im Kabelkanal und breitete sich aus. Inzwischen hatten weitere Metallspritzer die erste der beiden Flaschen entzündet. Sehr wahrscheinlich sind auch Spritzer auf den Boden gefallen. Die Verpuffung war die Folge davon – die erste Flüssiggasflasche brannte. Ohne Reguliereinrichtungen, die schnell weggeschmolzen sind, strömte das Gas mit enormem Druck aus der Flasche. Dieses Prinzip wird zum Beispiel bei Raketenstarts genutzt, um die Rakete abheben zu lassen. Hier hat es ausgereicht, um die Flasche kippen zu lassen und so die Flamme voll auf die zweite Flasche zu richten – mit dem Ergebnis, dass beide Flaschen brannten.

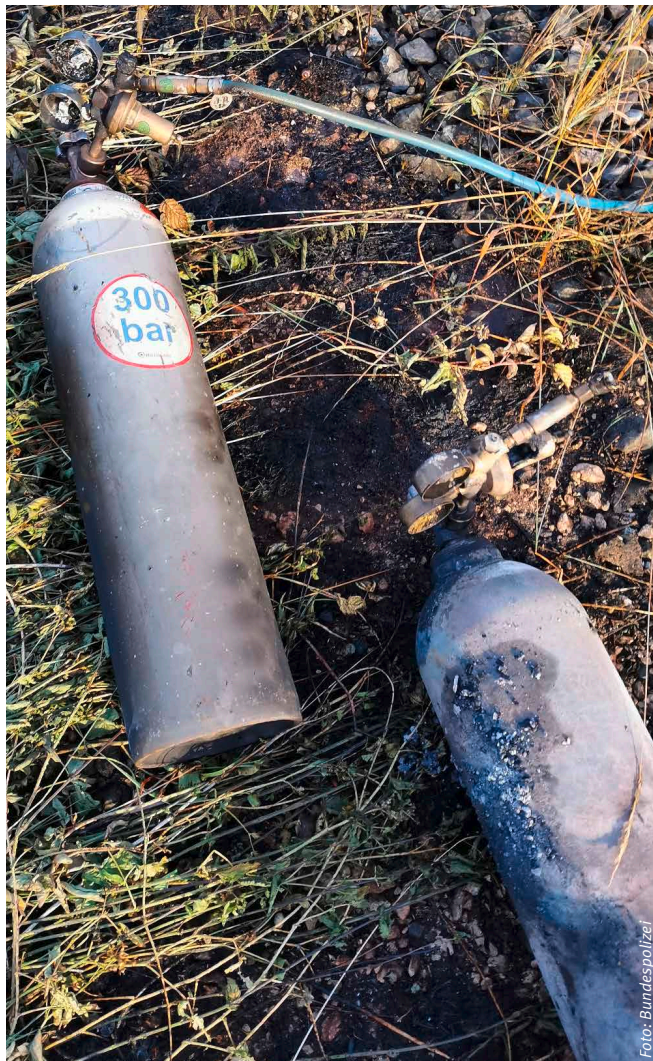
Abbildung 3:
Die Sauerstoffflaschen
nach dem Unfall

Die Membran sowie Teile der Einstellfeder sind leichter brennbar als das Messing des Druckminderergehäuses und verbrennen daher als erstes. Bis hierhin ist der Brand kaum zu bemerken. Durch diese Verbrennungsvorgänge wird die Reaktion immer heftiger und energiereicher. Nun schmilzt der Federdeckel des Druckminderers und schlagartig wird durch den nun unter Flaschendruck wirkenden Sauerstoff das geschmolzene Metall weggeschleudert.
